# Asbestinventarisatetest

Dorpsstraat 11, 3040 Huldenberg

Attestnummer : 20250513-000086.000

**Niet-asbestveilig**

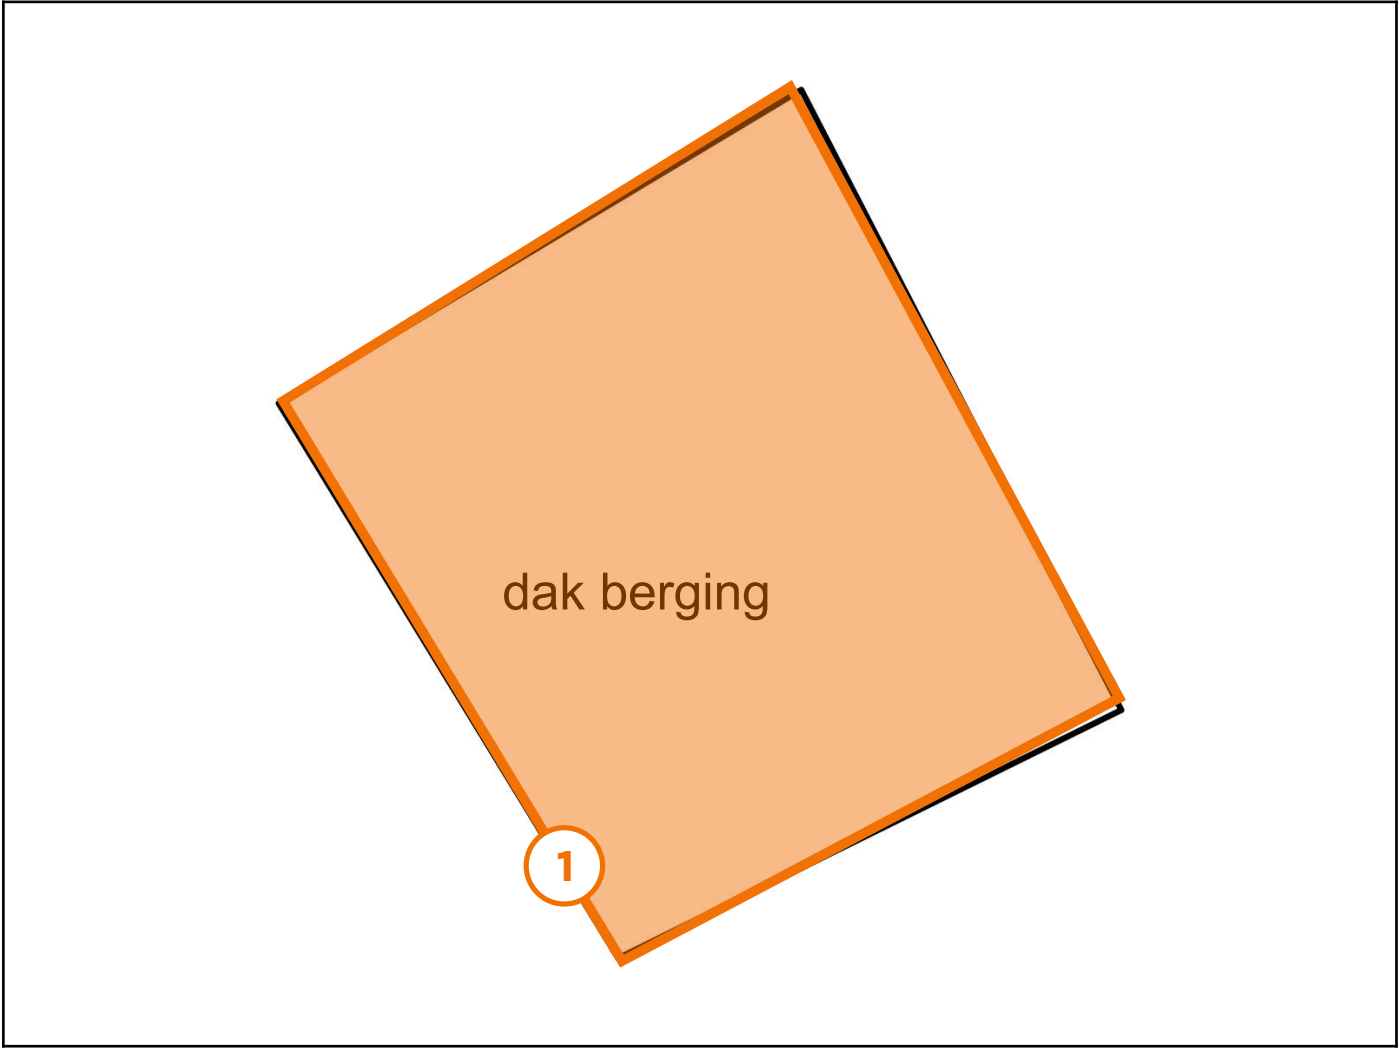
### Plan 3.1: Berging plan

| Beschrijving | Type | Actie |
|---|---|---|
| 1. Golfplaten Tuinberging | Asbestmateriaal | Verwijderen |

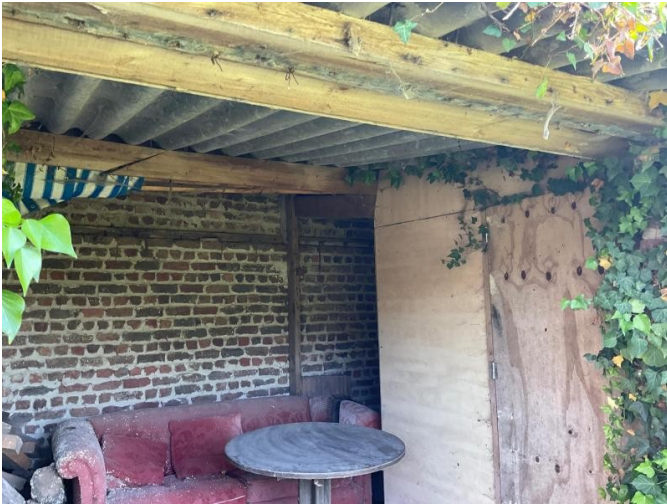
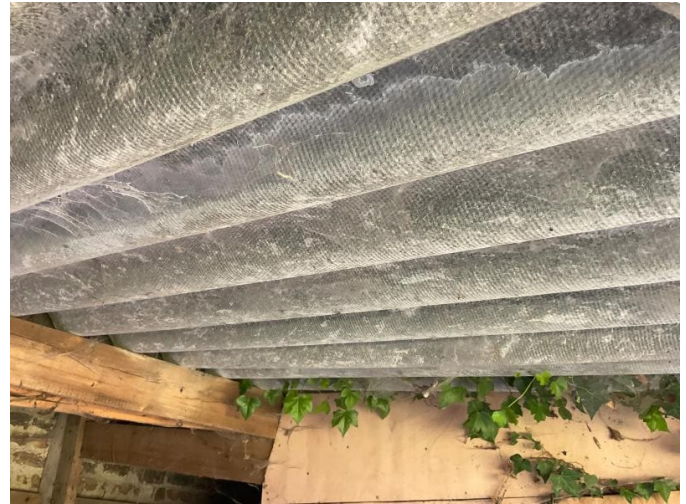
Overzichtsfoto

Detailfoto

| Eindbeoordeling materiaalrisico | Verhoogd materiaalrisico en/of verhoogde kans op vezelvrijgave |

| Asbestsoort (vezeltype) | Crocidoliet aanwezig |
| Toestand van het materiaal | Licht beschadigd, licht verweerd. Intact calciumsilicaatmateriaal of categorie III 'gebondenheid' |

| Beschrijving | Golfplaten Tuinberging |
| Asbestmateriaal | Dak- en gevelbekleding - Golfplaat |

Verwijderen

- Zorg voor een veilig beheer. Vermijd het beschadigen van het asbestmateriaal. Controleer de toestand jaarlijks op wijzigingen.
- Hemelwater dat afspoelt van asbestcement daken of gevels kan asbestdeeltjes bevatten. Gebruik het enkel voor gesloten circuits (bv. spoelen toiletten). Reinig na het vervangen van het dak of de gevel de dakgoten en regenwaterput of -ton om asbesthoudend sediment of slib te verwijderen
- Voer bijkomende staalname(s) uit.

- Eenvoudige handelingen: mag via doe-het-zelf of door werknemer(s) met opleidingsattest eenvoudige handelingen  
De techniek van de eenvoudige handelingen mag worden toegepast bij de verwijdering van deze toepassing .

Gebruik de correcte persoonlijke beveiligingsmiddelen .  
gebruik een stofmasker van met een FFP3 kwaliteit of beter ,  
wegwerphandschoenen en een wegwerpoverall ( CAT III type(5/6 ) .

verpak het in een dubbele, doorzichtige plastic zak  
en breng dit naar een afvalverwerkingsbedrijf bedrijf

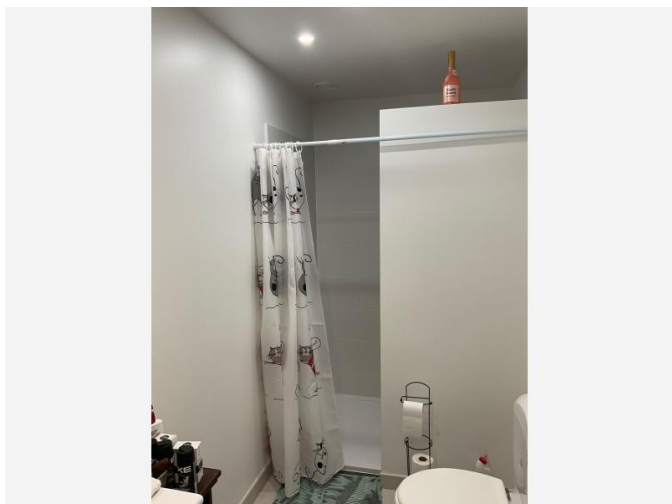
deze wanden zijn betegeld en de gebruikte tegellijm is niet waarneembaar zonder destructief onderzoek

Tegellijm kan asbesthoudend zijn, daarom is het aangeraden om extra onderzoek te laten uitvoeren bij renovatie of sloopwerken

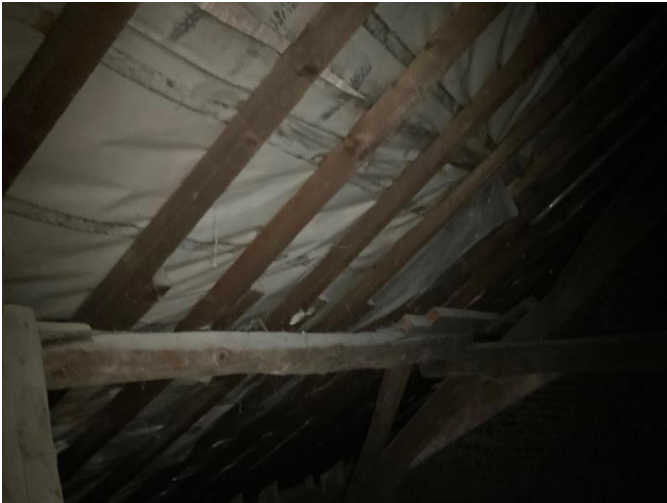
Er is geen verdacht onderdak aanwezig in het dak

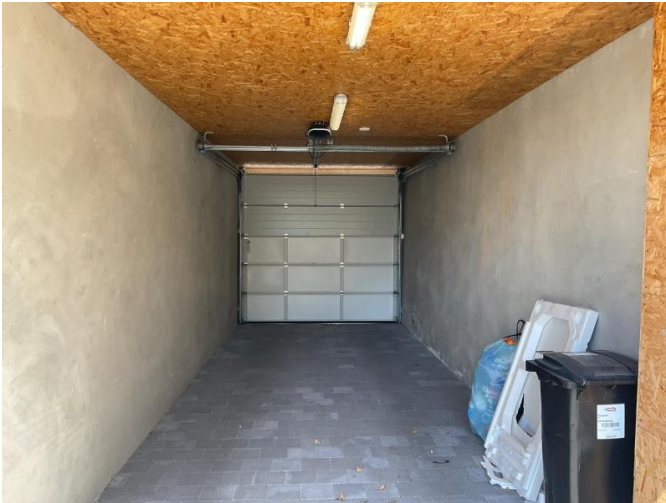
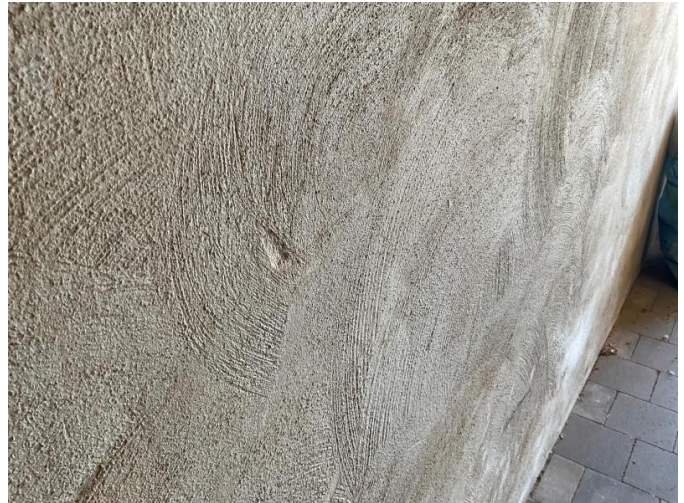
## Fiche 5: Cementering muren

Geen asbest

| # | Type | Referentie | Resultaat |
|---|---|---|---|
| 5.1 | Mengmonster | 25220/03 | Geen asbest |
