# Asbestinventarisatetest

Dorpsstraat 11, 3040 Huldenberg

Attestnummer : 20250513-000086.000

**Niet-asbestveilig**

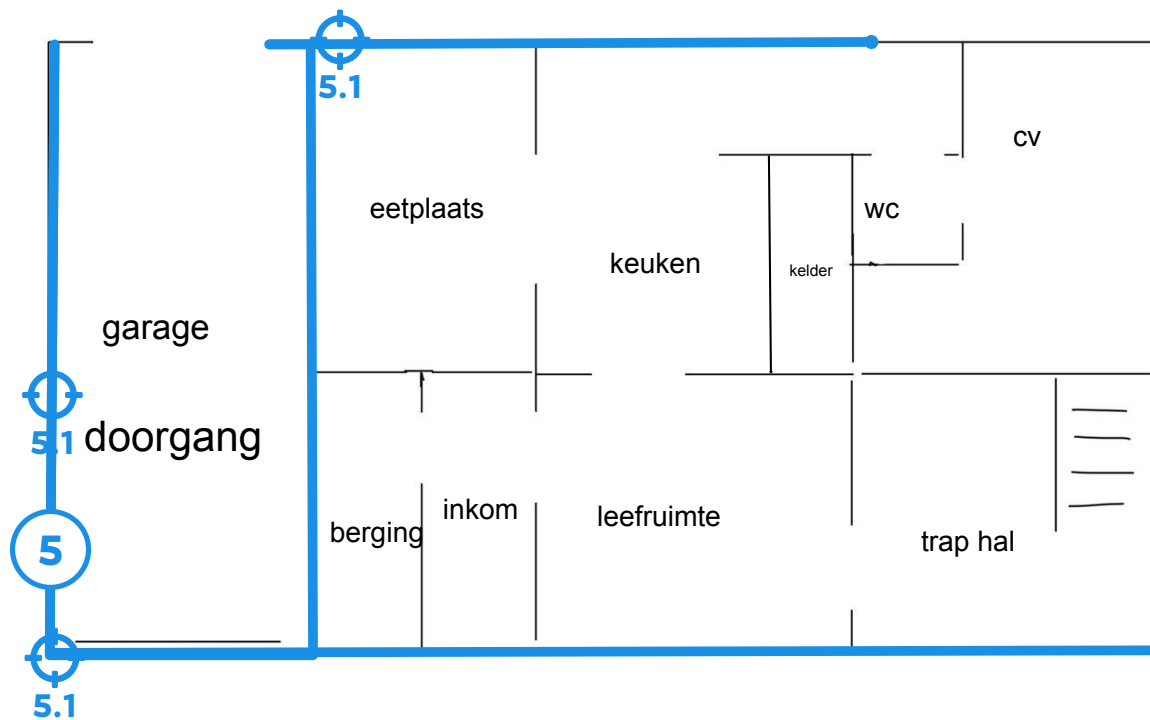
## Plan 1.1: Gelijksvloer

alle wanden en plafonds zijn afgewerkt met gipsplaten

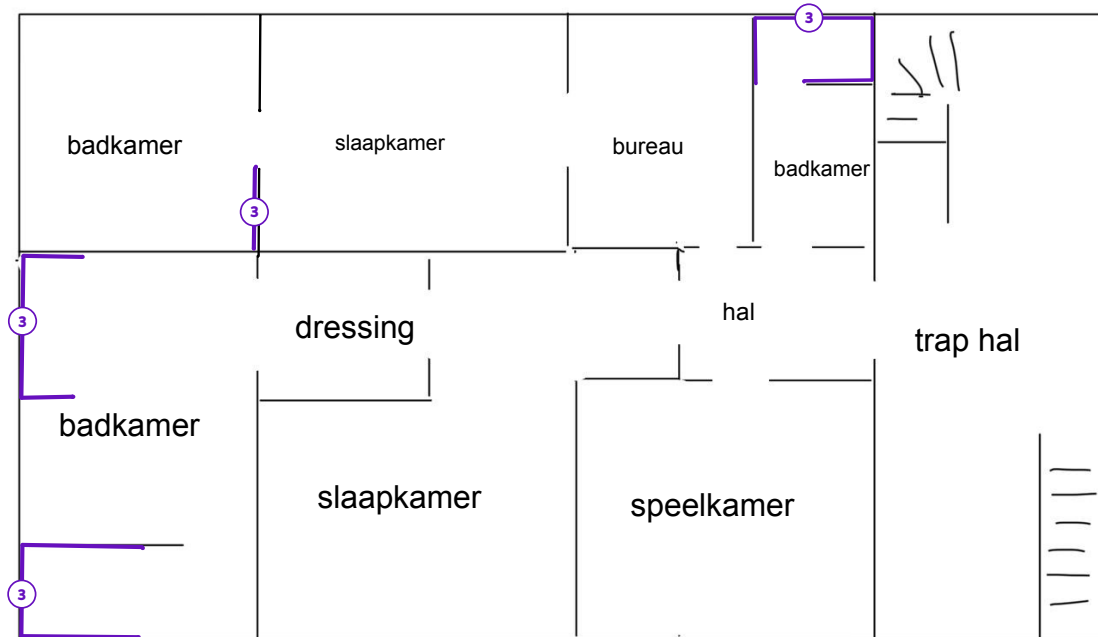
## Plan 1.2: 1ste verdiep

alle wanden en plafonds zijn afgewerkt met gipsplaten

| Beschrijving | Type | Actie |
|---|---|---|
| 3. betegeld / tegellijn | Advies | - |

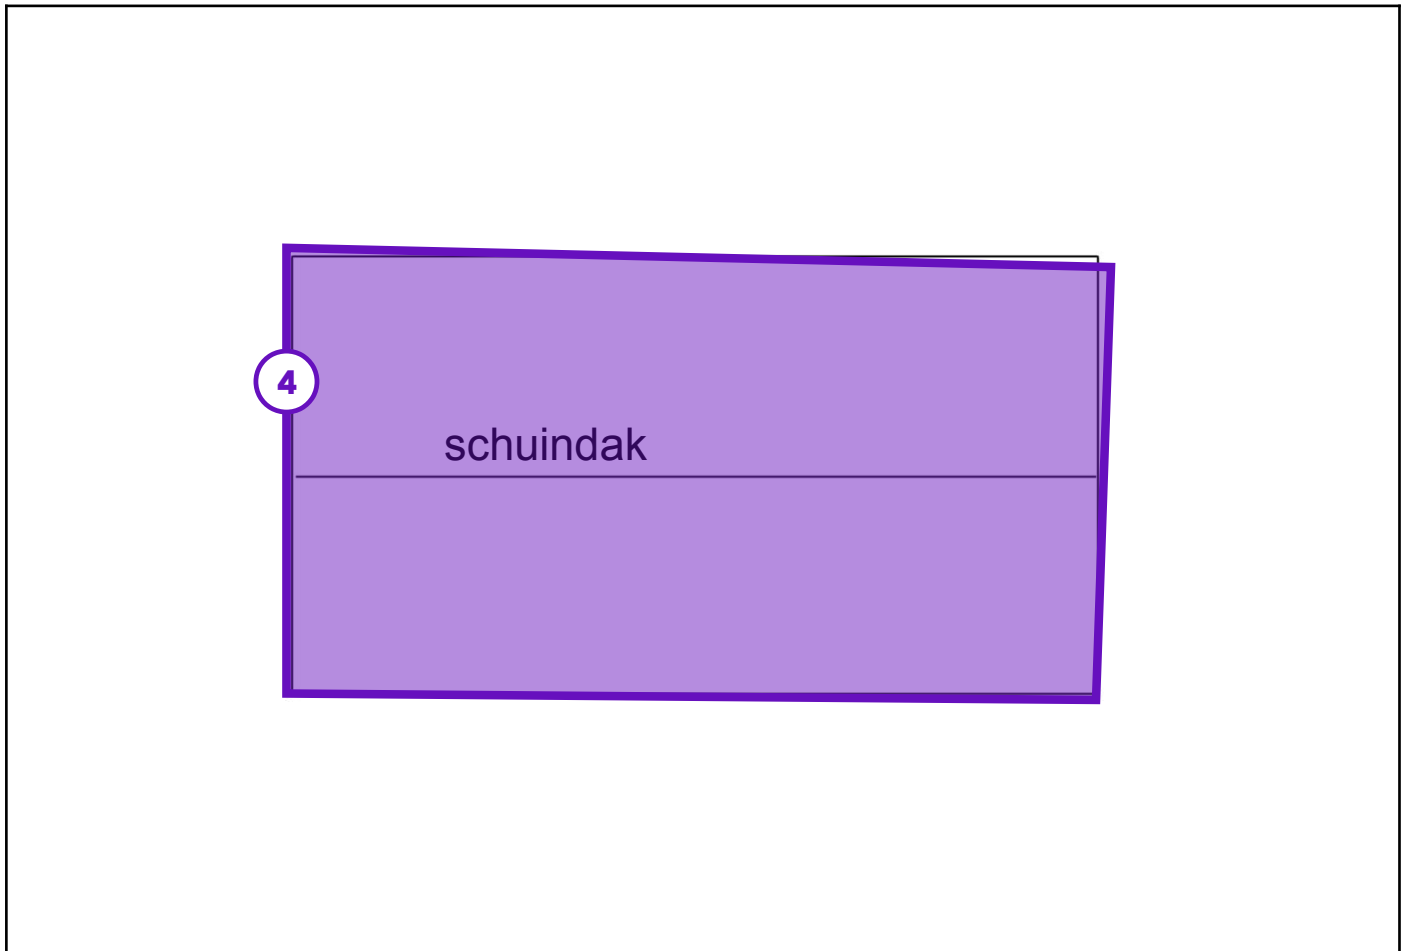
## Plan 1.3: Dakconstructie

| Beschrijving | Type | Actie |
|---|---|---|
| 4. Geen verdacht onderdak | Advies | - |

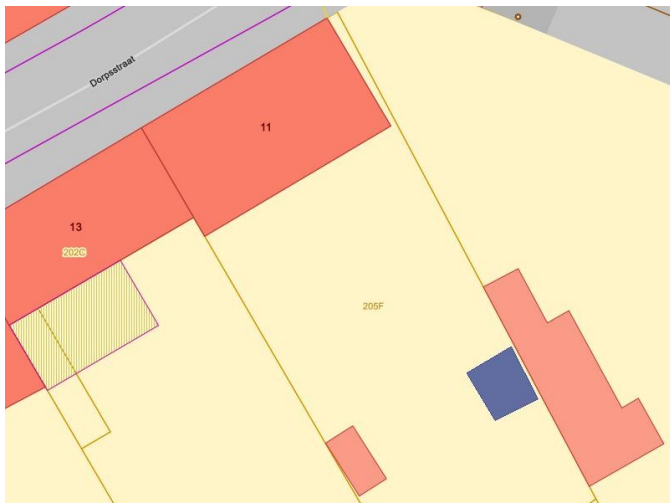
## Zone 3: Berging

- 1 Asbestmateriaal**
- 0 Beperkingen
- 0 Uitsluitingen
- 0 Roerende goederen
- 0 Puin, steenslag, (water)bodem
- 0 Adviezen
- 0 Geen asbest
